Das dritte Leben der HB-ORA

Schöner als neu...

Vor genau 60 Jahren hatte der erste Piper Super Cub seinen Erstflug. Noch immer genießt dieses faszinierende Heckradflugzeug weltweit grosse Beliebtheit. Viele Maschinen haben in ihrer langen Betriebszeit aber einige Narben abbekommen. Der Bericht vom dritten Leben der HB-ORA.

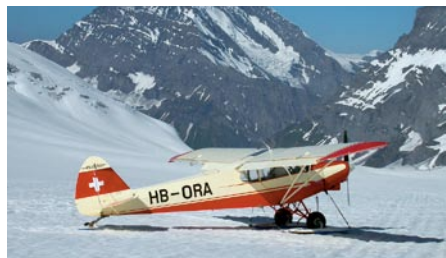
Das «zweite Leben» der HB-ORA: Ein schönes Flugzeug!

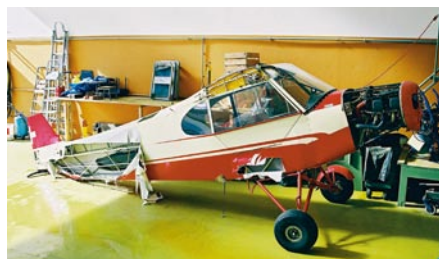
Der Propeller war durch die Bodenberührung verbogen; ein Motor muss nach

einem derartigen Vorfall einer Inspektion (Shock load inspection) unterzogen werden. Beim Abkippen des Flugzeuges wurden auch das hintere Rumpfteil und das Seitenleitwerk verbogen.

Auf den ersten Blick relativ unbeschädigt, beim genauen Hinsehen sind aber gravierende Schäden zum Vorschein gekommen.

- Der Motor muss komplett überholt werden
- Der Motorträger muss auf Risse geprüft werden
- Das Heckteil des Rumpfes muss abgetrennt und auf einer Lehre neu aufgebaut werden
- Das Seitenleitwerk muss ersetzt werden
- Die Skianlage muss repariert werden

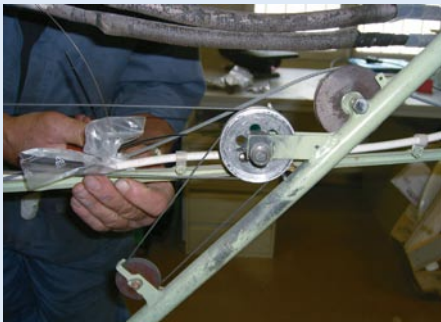
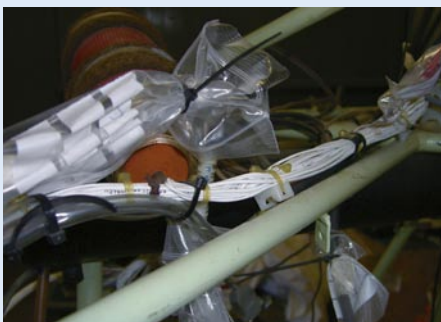
Alle Seilzüge und Kabelstränge mussten vom Rumpf gelöst und ausgebaut werden.

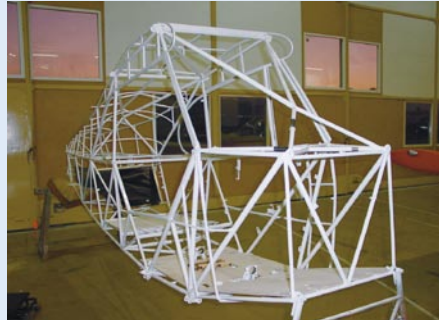
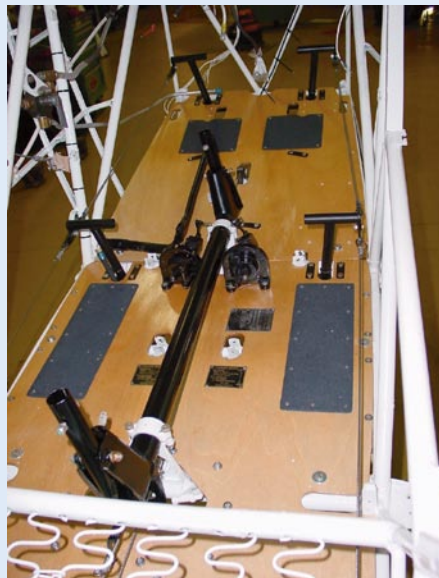
Der Rumpf wurde sandgestrahlt und in einer Carrosserie-Werkstatt mit Epoxyprimer grundiert und mit 2K Weiss gespritzt.

Die Bodenbretter wurden in Sichtholz angefertigt.

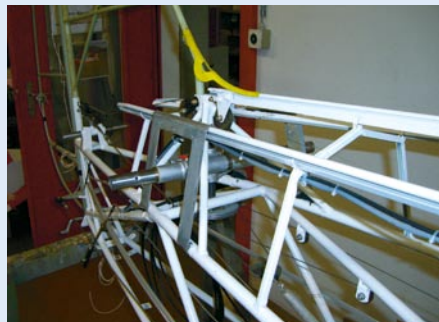
Die elektrischen Kabel und die Kabelzüge sind wieder verlegt, der Rumpf ist nun bereit zum Eintuchen.

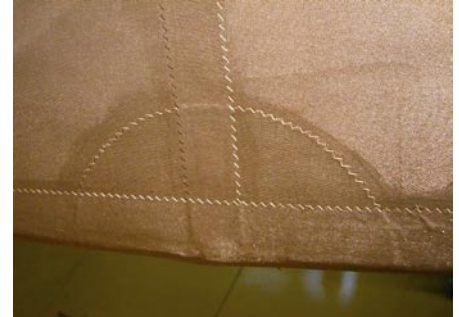
1. Schritt

Der Rumpf und die Leitwerke wurden mit Diatex 2000 eingetucht, einem Kunststoffgewebe, das «fast» reissfest ist. Beim Bespannen wird der Stoff lose aufgelegt und danach mit Klebelack verbunden. Übergänge werden zusätzlich mit Zackenband geschützt. Die effektive Spannung des Stoffes wird durch sanftes

Erhitzen mittels eines «Bügeleisens» erreicht. Grosse Flächen ohne Strebe (z. B. beim Seitenleitwerk) werden zusätzlich mit Nadel und Faden «abgesteppt», um ein Vibrieren zu verhindern. Der Stoff ist nun relativ stark gespannt, kann mit dem Finger aber noch örtlich eingedrückt werden.

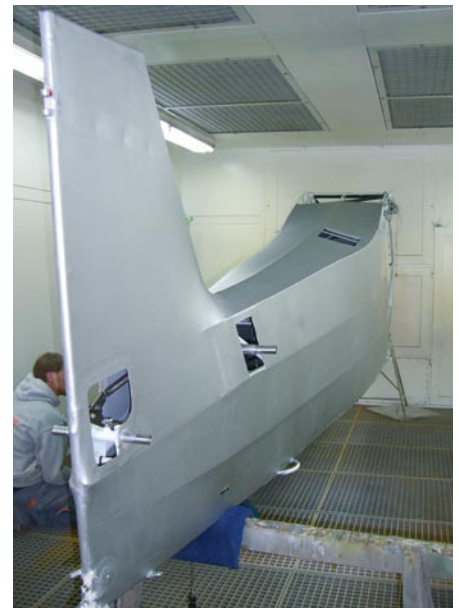
2. Schritt

Durch die dreimalige Applikation von Spannlack wird der Stoff verfestigt und setzt mechanischer Beanspruchung einen deutlich höheren Widerstand entgegen. Im Weiteren werden Poren verschlossen, wodurch später ein Eindringen der Farbe in den Stoff verhindert wird. Als nächstes wurden zwei Schichten Silberlack als UV-Schutz appliziert.

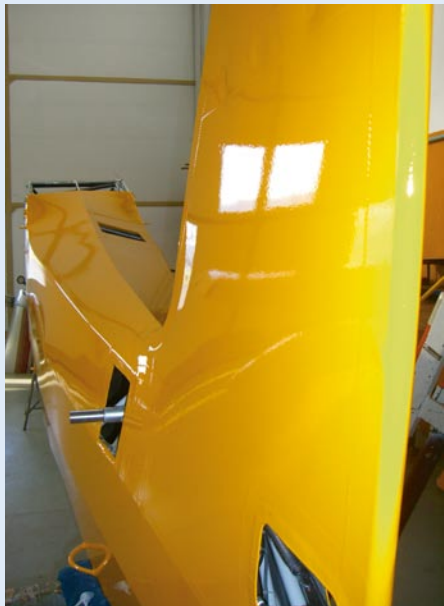
3. Schritt

Der gesamte Rumpf wurde anschliessend fein angeschliffen und für die Spritzkammer vorbereitet. Der Carrosserie-Profi brachte eine Schicht Weiss und zuletzt zwei bis drei Schichten Gelb (RAL 1028) auf; die nachträglich aufgebrauchten roten «Filets» (RAL 3020) bestehen aus einer RM-Graphite Polyurethane Farbe mit 15% Weichmacher. Während der gesamten Oberflächenbehandlung wurde darauf geachtet, so wenig Lacke und Farben wie

möglich aufzutragen. Nach Ansicht von Airmatec soll die Struktur des Stoffes sichtbar bleiben. Ausserdem ist das Alterungsverhalten umso besser, je weniger Farbe aufgetragen ist: Die mechanischen Bewegungen, Temperaturunterschiede und Witterungseinflüsse verursachen sonst früher oder später Risse.

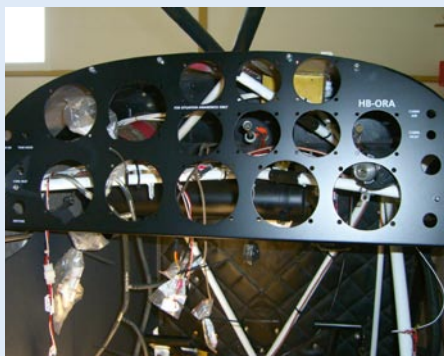
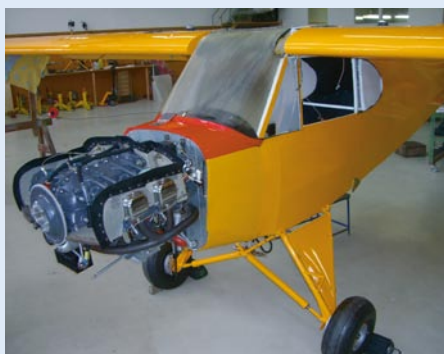
Nun bekam die HB-ORA das neue Panel, den neuen Motor und das Fahrwerk eingebaut, erste elektrische und mechanische Funktionstests konnten gemacht werden. Bis zur Fertigstellung und der Bewilligung zum Erstflug musste aber auch das umfangreiche «Paperwork» komplett sein.

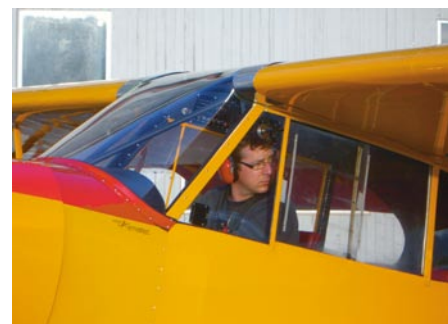
Ein letzter kritischer Blick nach aussen und Airmatec-Geschäftsleiter Andy Schneeberger rollt zum Start des «3. Jungfernfluges».
